PROPUESTA DE METODOLOGÍA DE GESTIÓN DE PROYECTOS PARA EVALUAR LAS PATOLOGÍAS DEL CONCRETO ARMADO EN PUENTES VEHICULARES TIPO VIGA – LOSA, EN LA REGIÓN DE TACNA, EN EL AÑO 2018

Dennys Geovanni Calderón Paniagua^{1,a}

Anexo 01. Reporte final de evaluación de patologías del caso práctico.

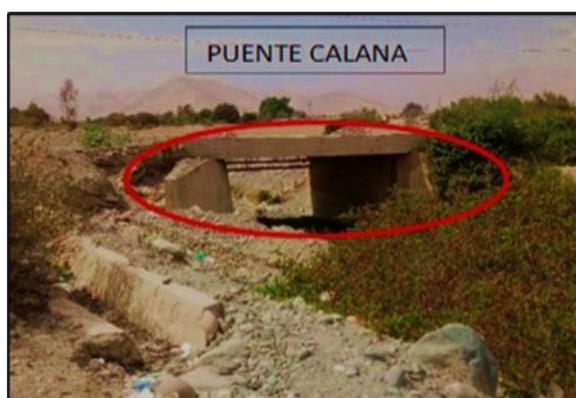
Figura 4. Vista frontal del puente Calana, material del presente caso aplicativo.

De la aplicación de los formatos de apoyos, se observó la presencia de apoyos derechos con un índice de severidad de 5 (pésimo), de similar forma que el apoyo izquierdo, con el mismo valor de nivel de severidad de la muestra.

Asimismo, las barandas presentaron un nivel de severidad de 3 (malo), las cuales se caracterizan por la presencia de desprendimiento, impactos, fisuras, corrosión del concreto y erosión por abrasión. Ahora bien, lo correspondiente a la evaluación de la vereda, se ha determinado un índice de severidad de 5 (pésimo).

Por otra parte, en el pavimento se determinó un nivel de severidad de 2 (regular), caracterizado por la presencia de grietas, fisuras, impactos y erosión por abrasión. Lo referente al tablero del puente su nivel de severidad encontrada fue de 3 (malo), con un 42,10% del elemento en mal estado de conservación.

La viga principal, presente un nivel de severidad de 2 (regular), caracterizado por la presencia de grietas, fisuras, eflorescencia, desprendimiento y corrosión del concreto, con un 53.05% del elemento afectado; por su parte la viga diafragma cuentan con el 51,20% del elemento en mal estado de conservación, con un nivel de severidad de 2 (regular).

En el caso de las juntas de expansión, se ha evidenciado un nivel de severidad de 2 (regular), con un porcentaje de área afectada de 60.11 %, caracterizado por la presencia de grietas, fisuras, impactos, y erosión por abrasión.

Por su parte la losa de aproximación luego de la aplicación de los formatos diseñados ha arrojado un nivel de severidad de 3 (malo); lo que se evidencia claramente cuando se aprecian fisuras, grietas y erosión por abrasión como sus patologías más representativas.

Para concluir la evaluación, se ha evidenciado que las patologías más predominantes, luego de la evaluación del puente son humedad con un 18,21%, erosión por abrasión con un 19,17%, grietas con un 15.36% y eflorescencia con un 13.23 %, y que en todos los elementos analizados el porcentaje de daño supera el 50%, siendo el elemento que en peor estado de conservación se encuentra las barandas.
