# Transformación del paisaje urbano histórico del polígono ZH1 en Riobamba frente a nuevas tipologías arquitectónicas

*Transformation of the Historic Urban Landscape of Polygon ZH1 in Riobamba in the face of new architectural typologies*

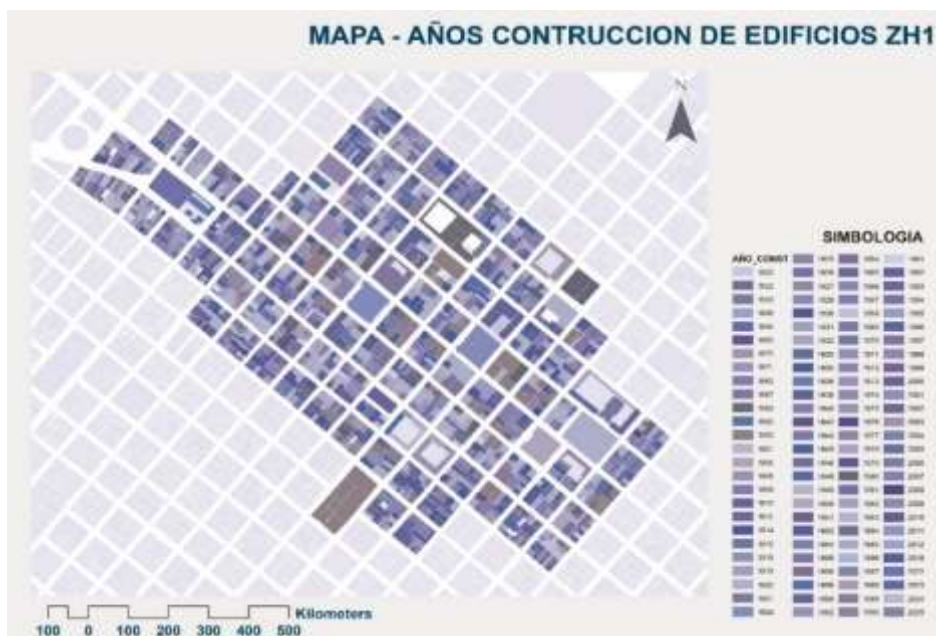
**Figura 2.** Mapa – Año de construcción de los edificios del polígono ZH1

La cronología de las edificaciones en el polígono ZH1 se estableció a partir de la revisión de cartografías oficiales y fichas prediales del GADM de Riobamba, lo que permitió registrar el año de construcción de cada inmueble situado a línea de fábrica dentro de los 1460 predios catastrados. Esta información constituyó la base para conformar un sistema en ArcMap–ArcGIS, mediante el cual se generaron cartografías temáticas que evidencian la evolución temporal del centro histórico. El mapa

cronológico que aparece en la Figura 2 muestra edificaciones que datan de inicios del siglo XIX hasta construcciones en proceso en 2025, lo que refleja la coexistencia de tipologías coloniales, republicanas y modernas. Esto sustenta que la transformación del paisaje urbano responde a una dinámica de superposición histórica y funcional, donde las nuevas edificaciones reconfiguran la morfología patrimonial (Arregui y Salazar, 2025; Salazar et al., 2024).

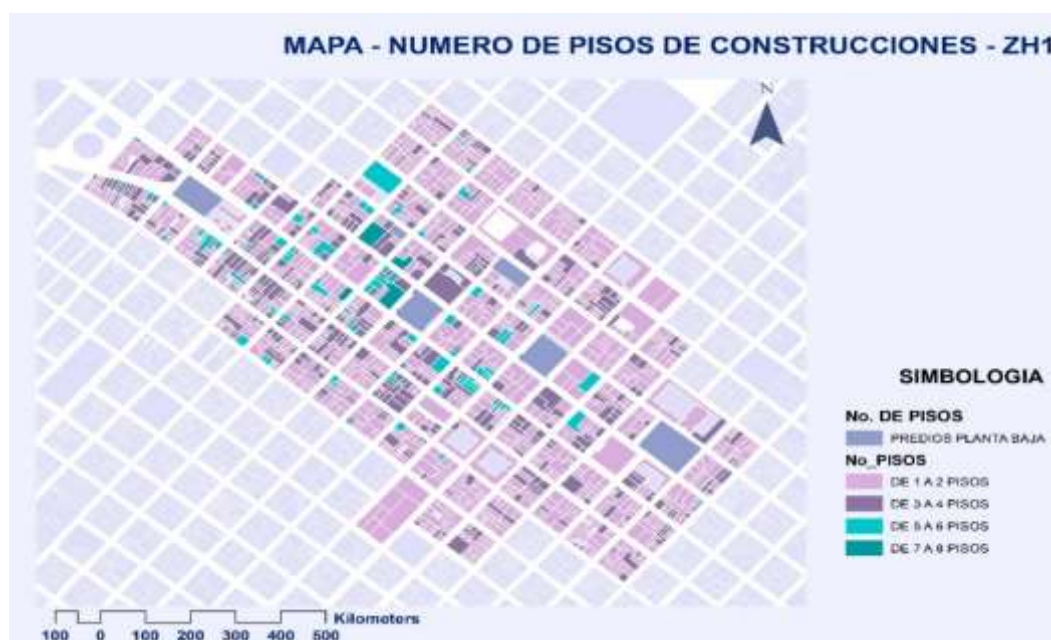
**Figura 4.** Mapa – No. de pisos de las construcciones de los edificios del polígono ZH1

clasificación de las construcciones dentro del polígono ZH1. Los resultados evidenciaron que las edificaciones presentan una variación que oscila entre un piso y ocho pisos, lo que refleja la diversidad tipológica y morfológica del área de estudio. Para facilitar la interpretación estadística y la representación gráfica, se definieron cuatro categorías o rangos que agrupan las edificaciones según su altura, tal como se muestra en la Figura 4.

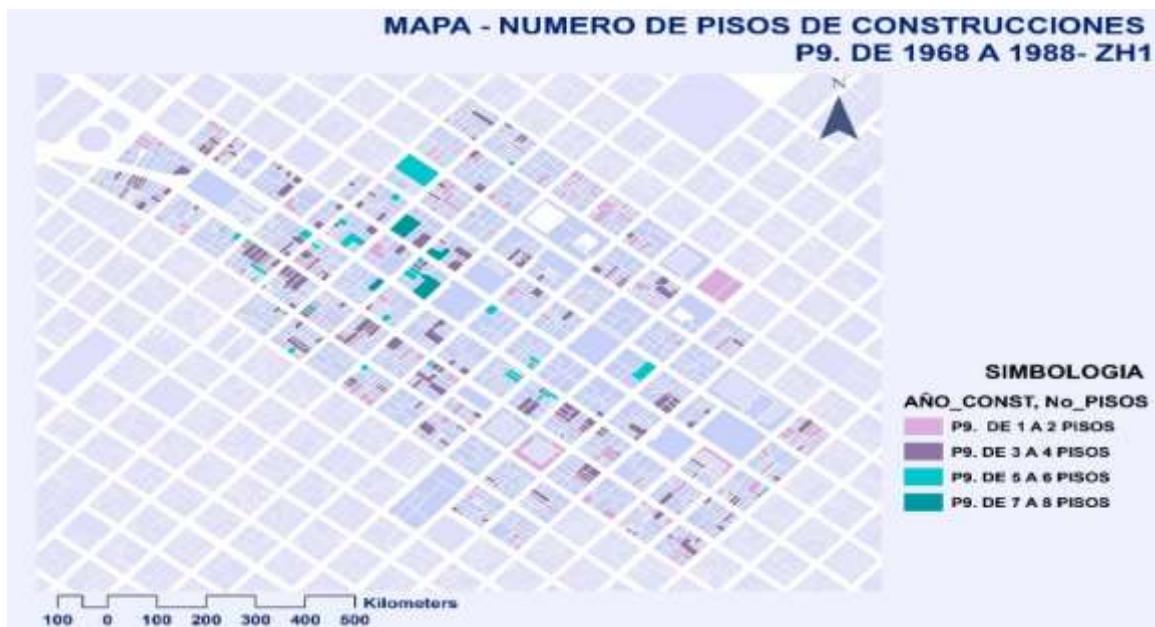
**Figura 5.** Mapa – No. De pisos de las construcciones de los edificios del polígono ZH1

ArcMap–ArcGIS, lo que posibilitó reconocer patrones morfológicos asociados a la verticalidad de las edificaciones en relación con su cronología. La Figura 5 muestra la cartografía elaborada, donde se representa la distribución del número de pisos de las edificaciones correspondientes al periodo P9, con lo que se aporta una visión espacial de la transformación del PUH.

La Figura 5 evidencia que, dentro del periodo P9 (1968–1988), las edificaciones del polígono ZH1 presentan una variación que oscila entre uno y ocho pisos. El análisis muestra que las construcciones de mayor altura, aquellas que superan los cinco pisos, constituyen patrones atípicos debido a su escasa presencia en comparación con la predominancia de edificaciones de baja altura, por lo general entre uno y cuatro pisos. Estos altos inmuebles adquieren un carácter jerárquico dentro de la línea de cielo y generan variaciones perceptibles en la imagen urbana, al introducir rupturas en la variedad del entorno inmediato. Bajo esta reflexión, se procedió a reconstruir de manera gráfica la configuración actual del paisaje urbano, donde se destaca cómo los edificios de gran altura de este periodo se encuentran inmersos en un tejido con predominio
